MEMORIAL DESCRITIVO

SEBRAE – ARAGUAÍNA/TO

Rua 25 de Dezembro, Número 152, Setor Central

Data da visita técnica: 06/06/2017

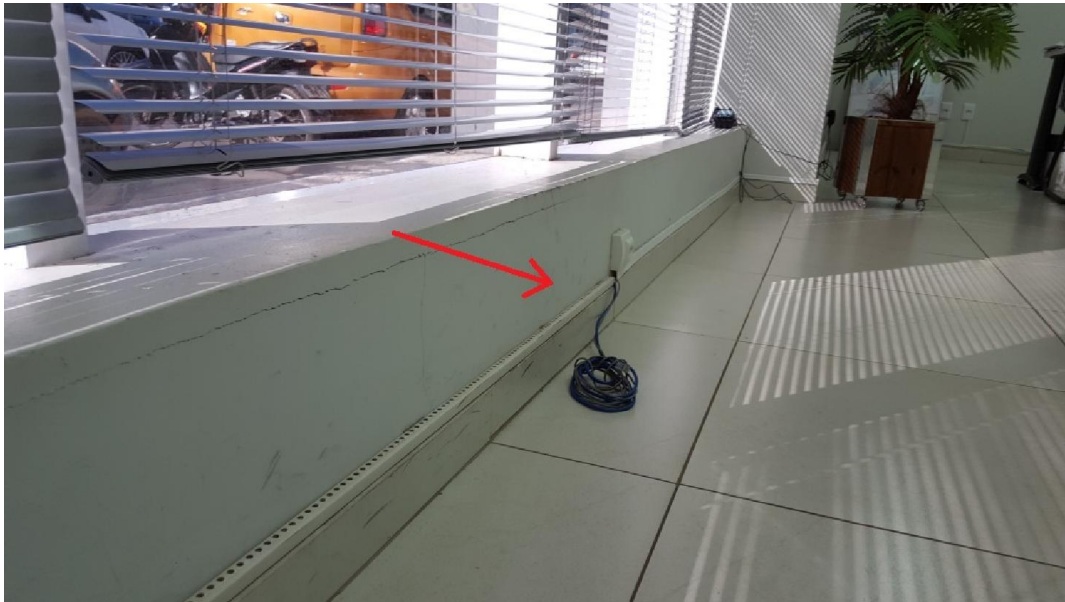
Foto 01 (Escritório) – Instalação elétrica/lógico exposto. Solução: Embutir, e pintar.

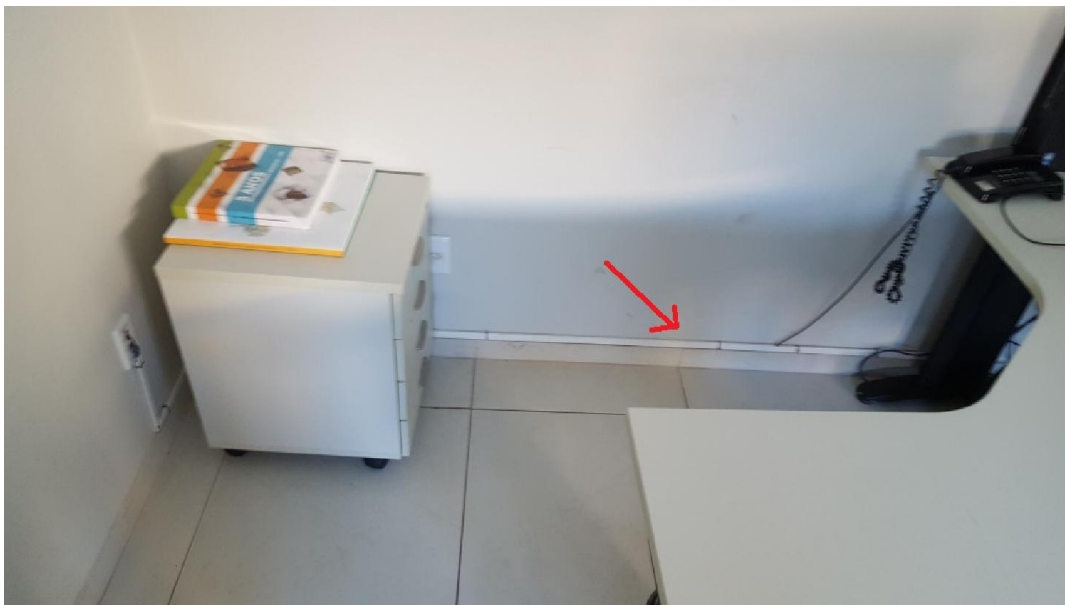
Foto 02 (Escritório) – Instalação elétrica/lógico exposto. Solução: Embutir, e pintar.

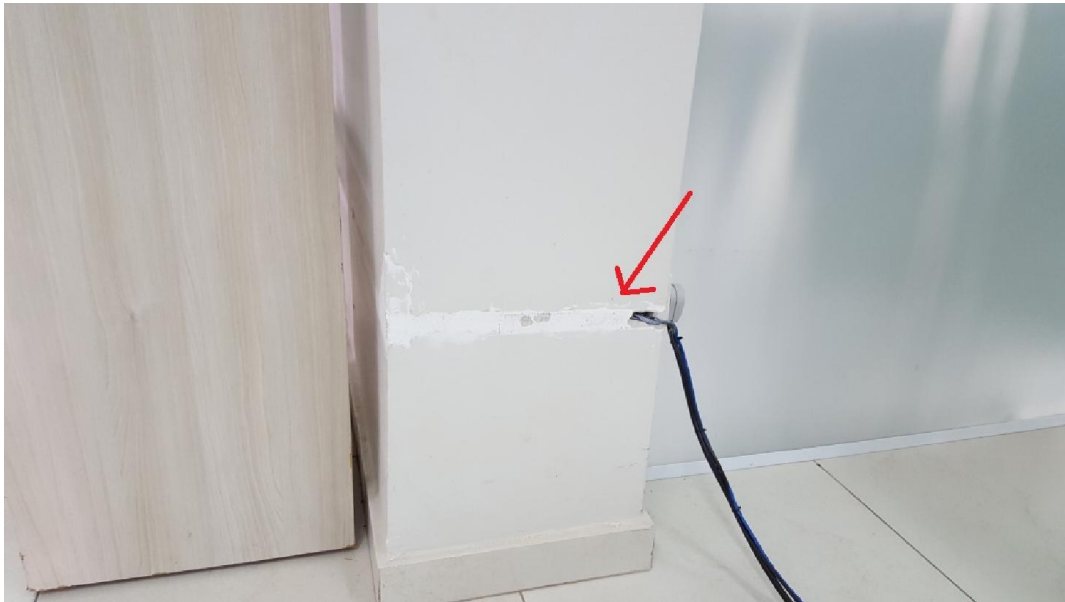
Foto 03 (Escritório) – Instalação elétrica/lógico improvisado. Solução: Refazer a instalação, e pintar.

As instalações elétricas necessitam ser adequadas. Extensões provisórias estão sendo utilizadas de forma permanente sobrecarregando tomadas adaptadas para atender funcionários com seus equipamentos de trabalho.

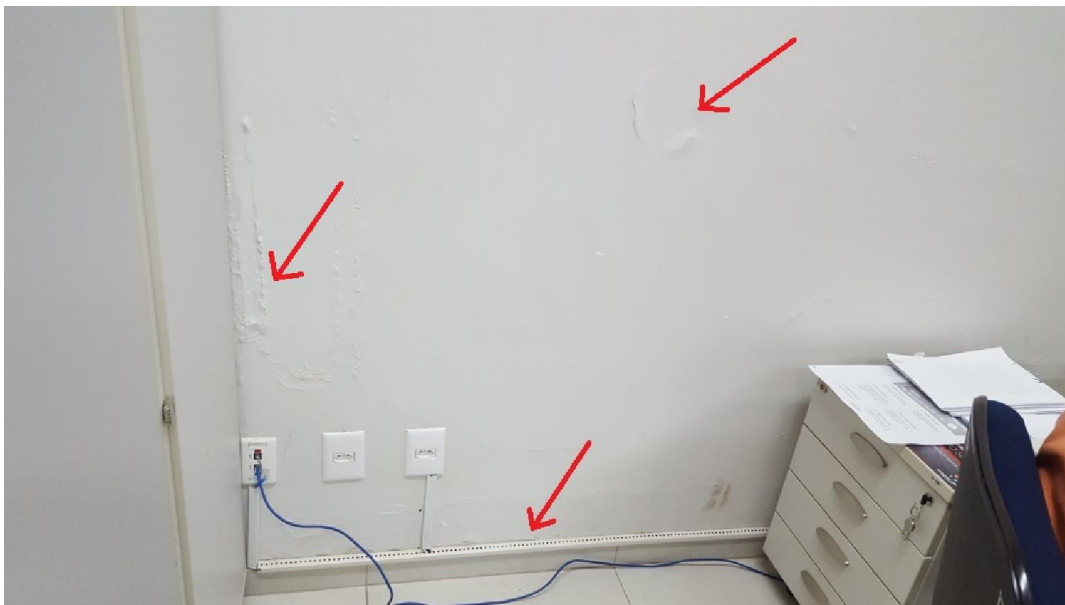
Foto 04 (Escritório) – Instalação elétrica/lógico exposto; Descascamento da parede; Infiltração. Solução: Embutir as instalações, sanar a fonte de infiltração e refazer os serviços de pintura.

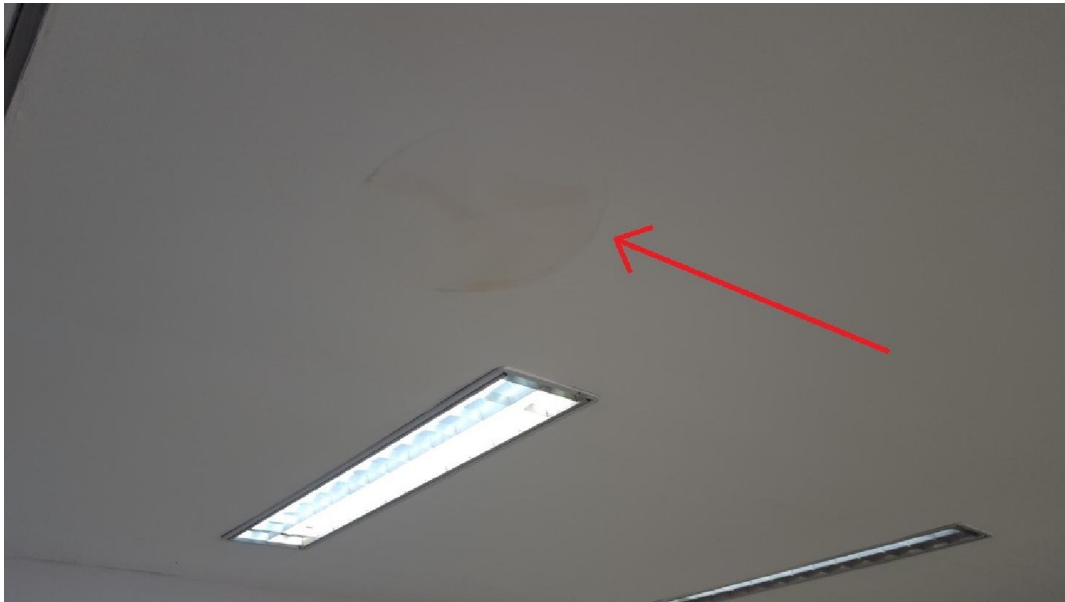
Foto 05 (Auditório) – Infiltração. Solução: Sanar a fonte de infiltração, e refazer o forro.

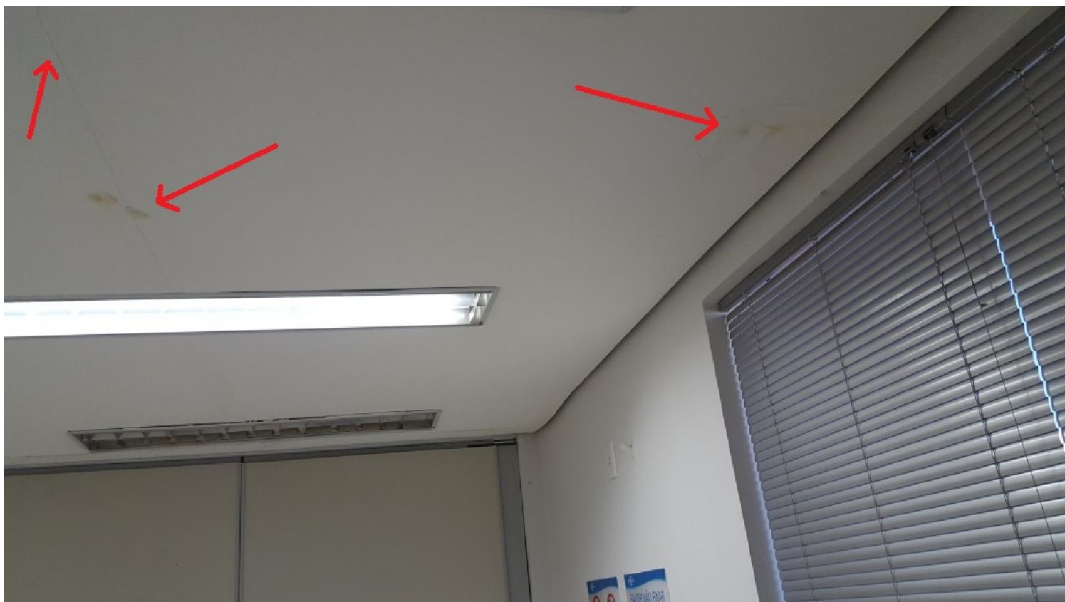
Foto 06 (Auditório) – Infiltração, e trincas no forro. Solução: Sanar a fonte de infiltração, e refazer o forro.

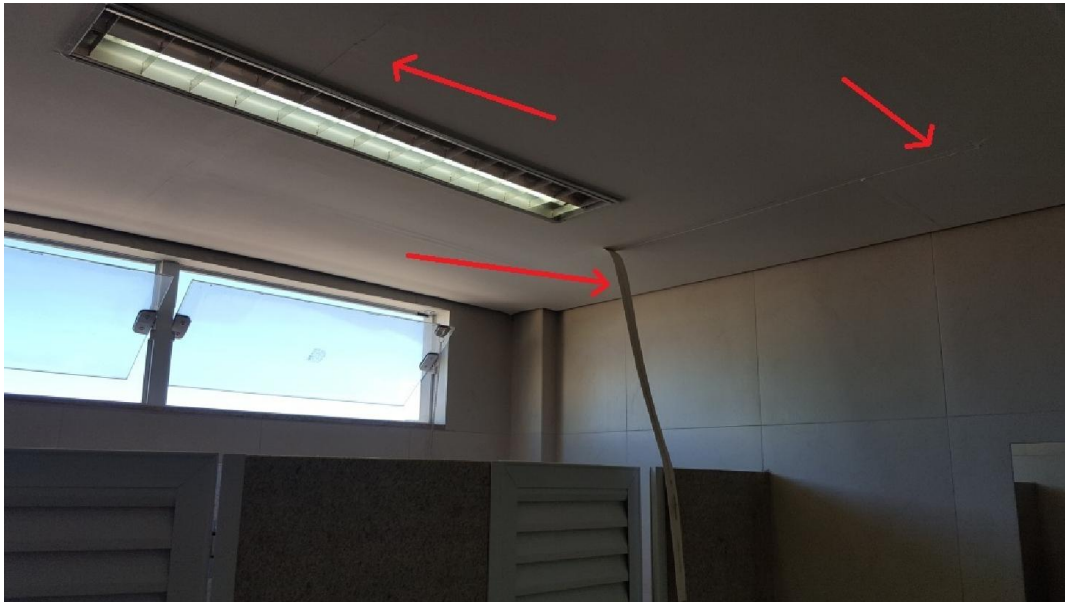
Foto 07 (Banheiro) – Descolamento das faixas de acabamento, trincas, e caimento das placas de gesso. Solução: Refazer o forro.

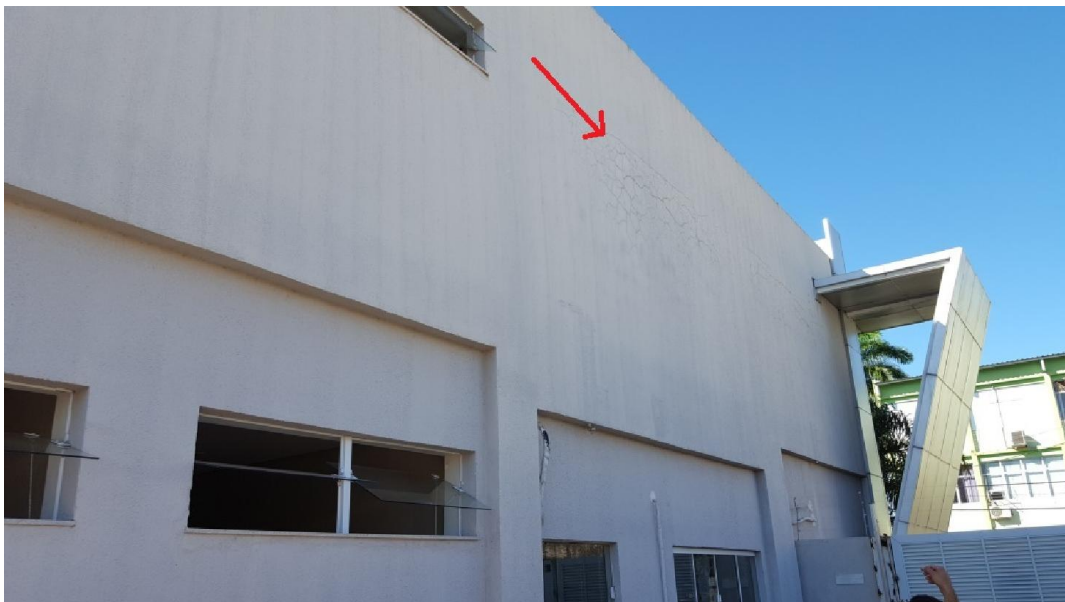
Foto 08 (Fachada) – Fissura mapeada por retração térmica. Solução: Renovação do revestimento e aplicação de tintas e selantes flexíveis.

A edificação apresenta algumas evidências da ocorrência de trincas e fissuras (principalmente na área externa). Essas patologias podem ser originárias por diversos motivos como, qualidade do material aplicado, traço da massa, tempo de cura, recalque da fundação, movimentação da estrutura, ausência de vergas e contra vergas, dentre outros.

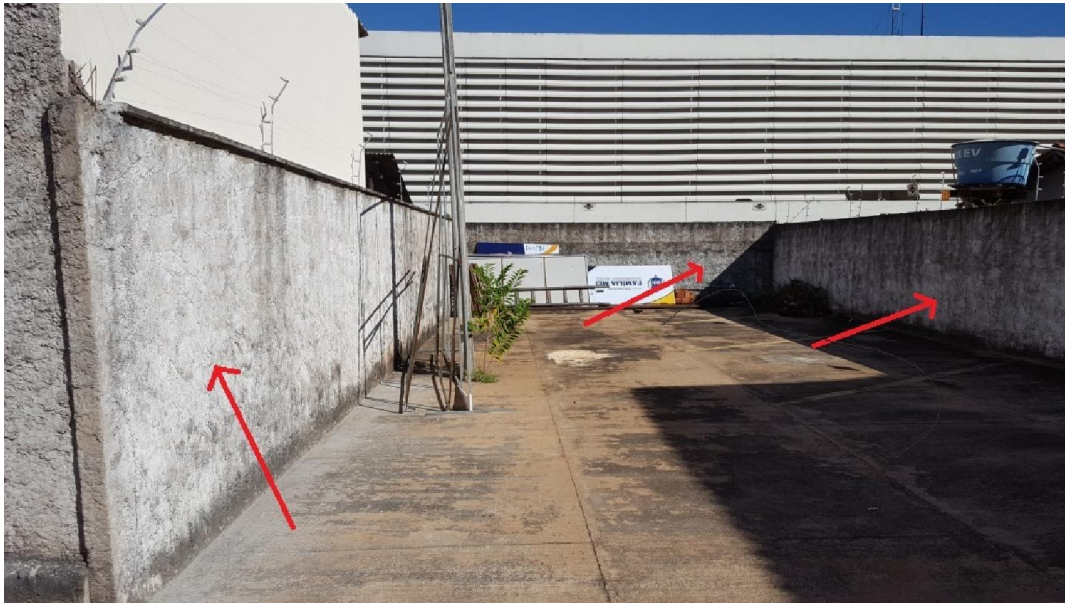
Foto 09 (Estacionamento Interno) – Bolor e manchas. Solução: Aplicação de tintas com maior resistência a intempéries.

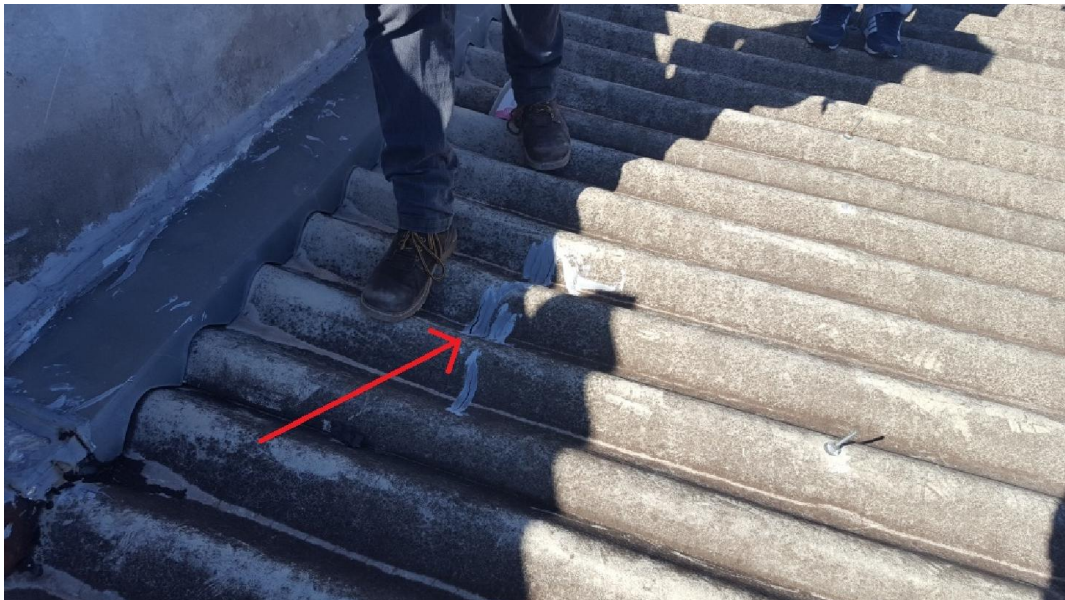
Foto 10 (Cobertura) – Telhas rachadas, e deterioradas. Solução: Troca das telhas.

Foi identificado inúmeros pontos de vazamento de água pela cobertura, condição causada pela deterioração de telhas, e má execução das calhas e rufos.

Sugerimos a reforma imediata da cobertura para assegurar o perfeito acabamento e a durabilidade dos serviços de pintura a serem executados nos pavimentos inferiores.

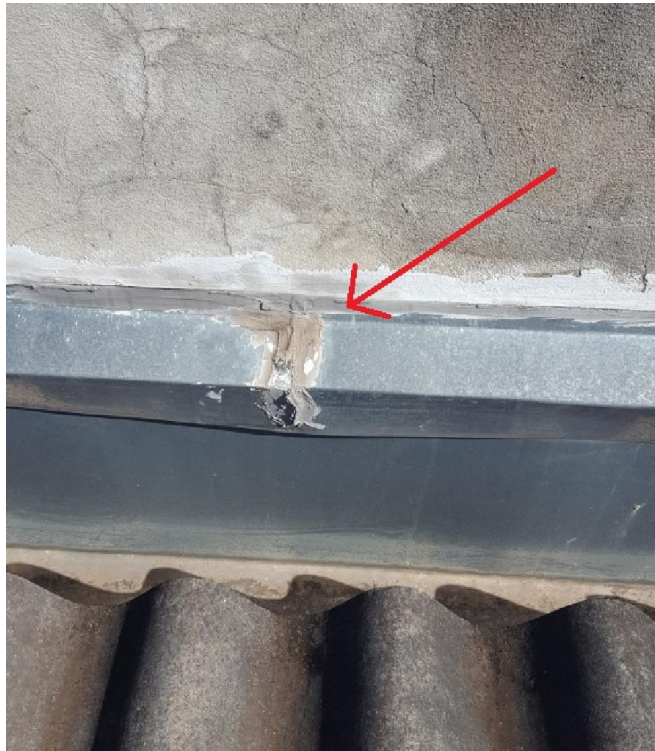
Foto 11 (Cobertura) – Rufos e calhas soltas e mal fixadas. Solução: Fixação dos rufos e calhas existentes ou a troca dos mesmos.

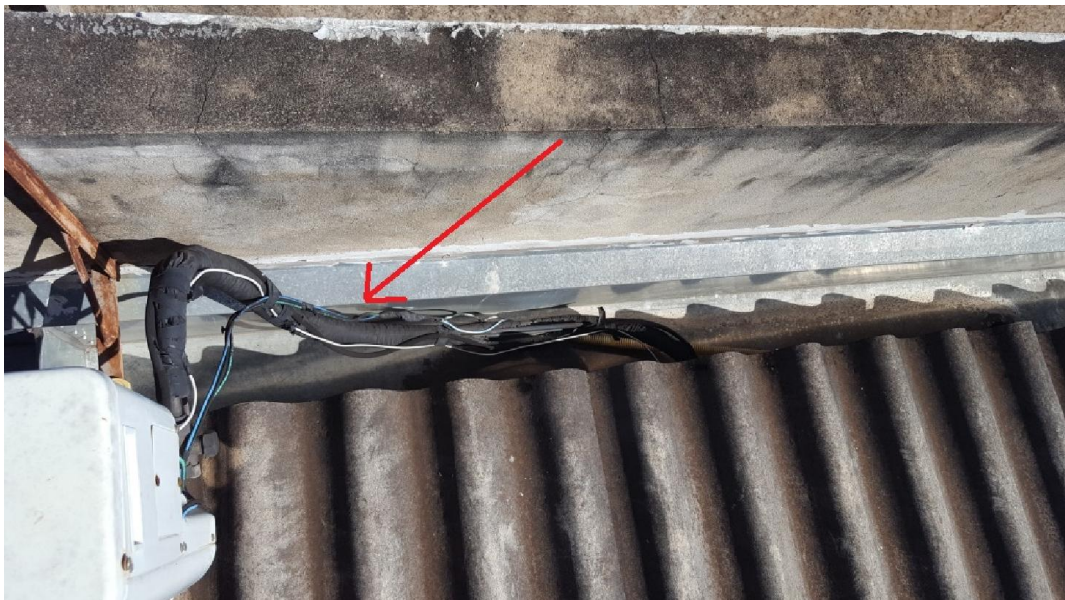
Foto 12 (Cobertura) – Fiação dos aparelhos condensadores desprotegidos. Solução: Encapar os fios expostos.

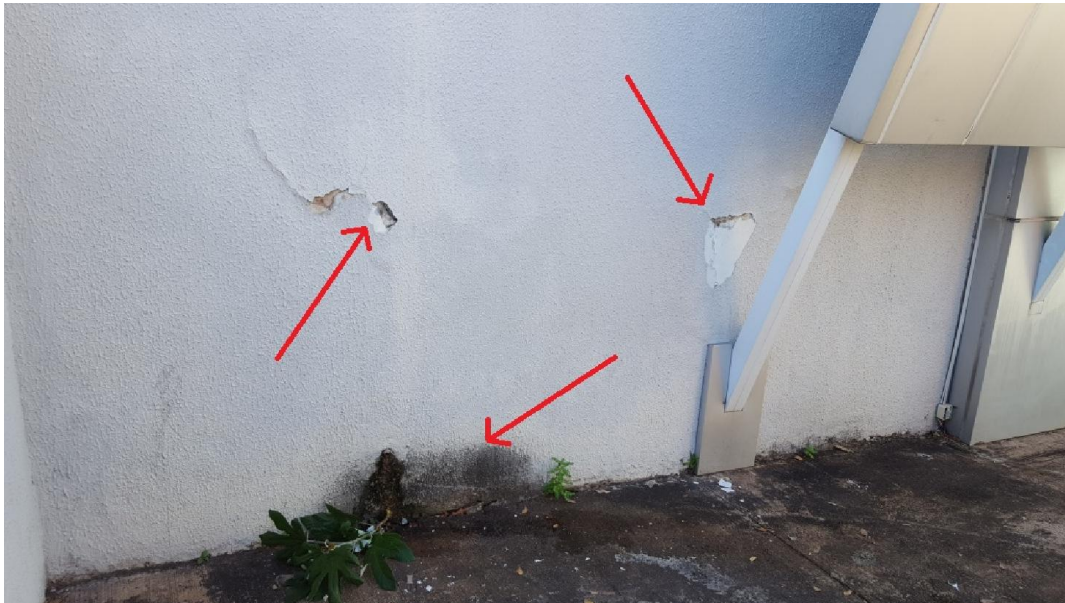
Foto 13 (Fachada Lateral) – Bolor, descascamento e formação de vesículas. Solução: Renovação da camada de reboco, e eliminação da fonte de umidade.

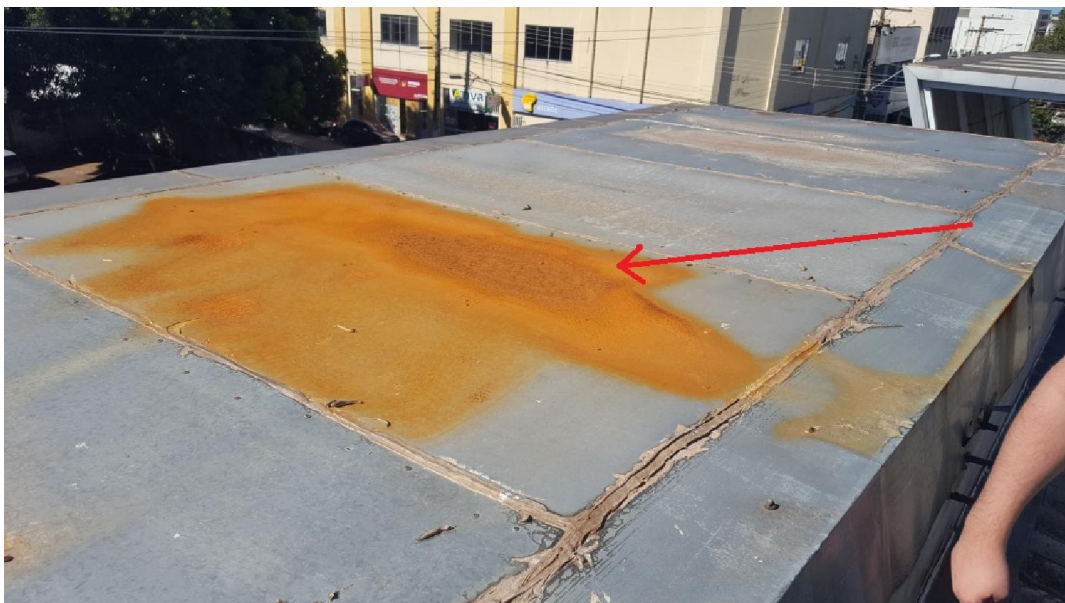
Foto 14 (ACM da Cobertura da Fachada) – Ferrugem, corrosão, infiltração. Solução: Troca das placas danificadas com tratamento adequado, e troca das juntas.

Foi constatada a necessidade de troca das placas de ACM, que revestem o pórtico da fachada. Reforma estritamente estética, porém, salientamos a necessidade de manutenção, para durabilidade do material (que tem sua vida útil sendo encurtada pelas infiltrações) e esbeltez da fachada.

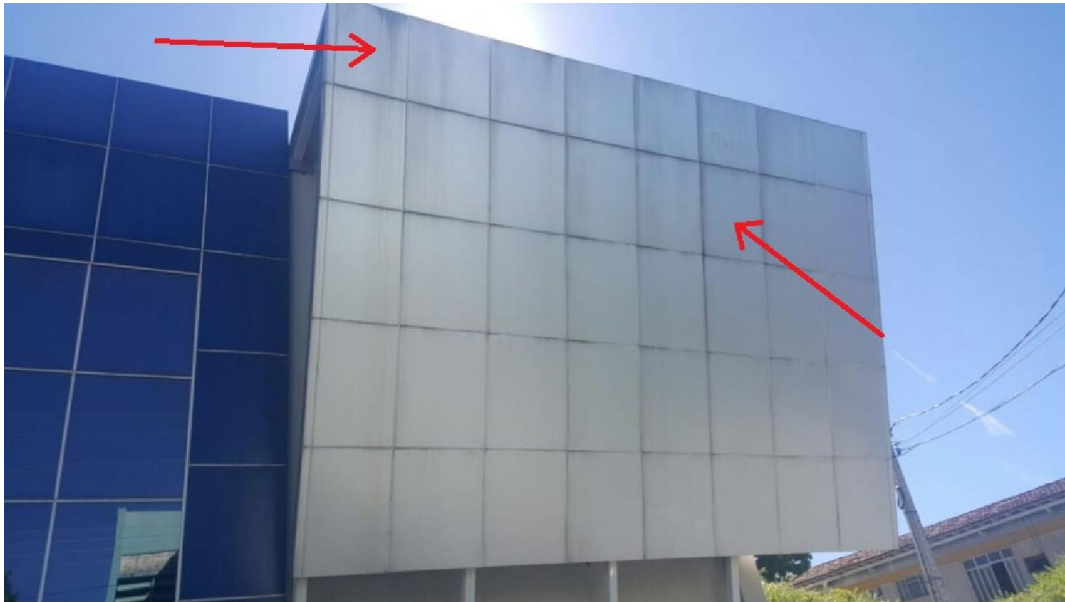
Foto 15 (ACM da Fachada) – Manchas escuras nas placas e juntas das mesmas. Solução: Uma possível limpeza pode resolver os problemas das placas, todavia as juntas devem ser trocadas.

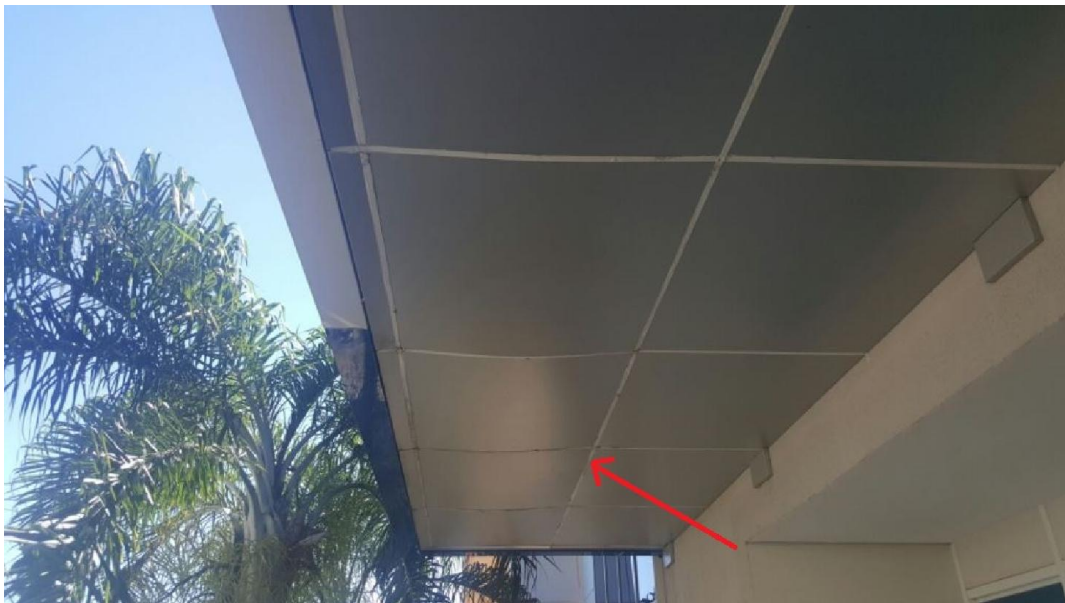
Foto 16 (ACM Inferior da Fachada) – Infiltração e deformação das placas. Solução: Troca das placas danificadas e eliminação da infiltração.

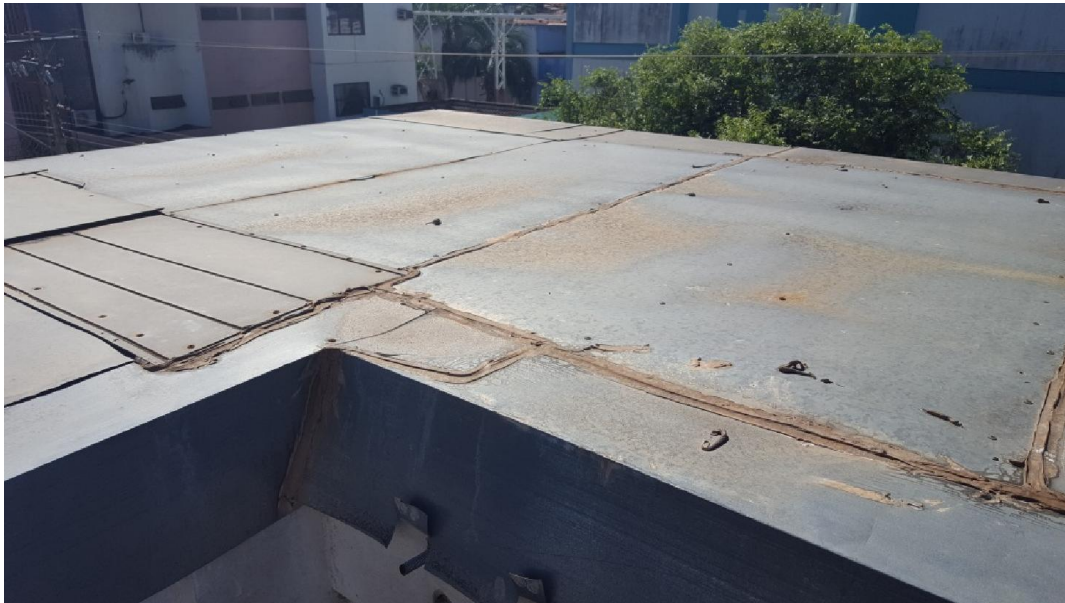
Foto 17 (ACM da Cobertura da Fachada) – Problemas na junta e deformação das placas. Solução: Troca das placas danificadas e refazer as juntas.

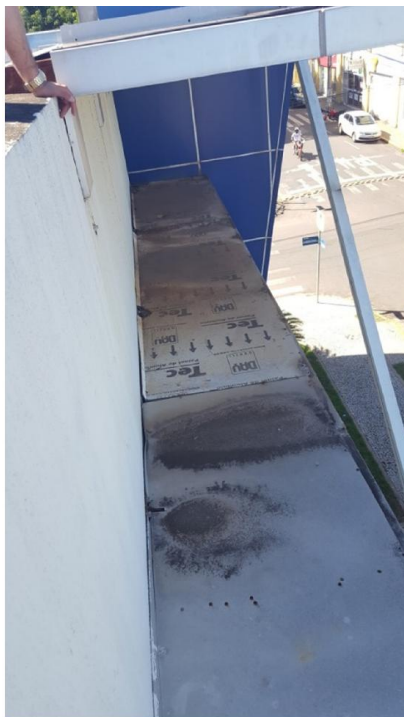
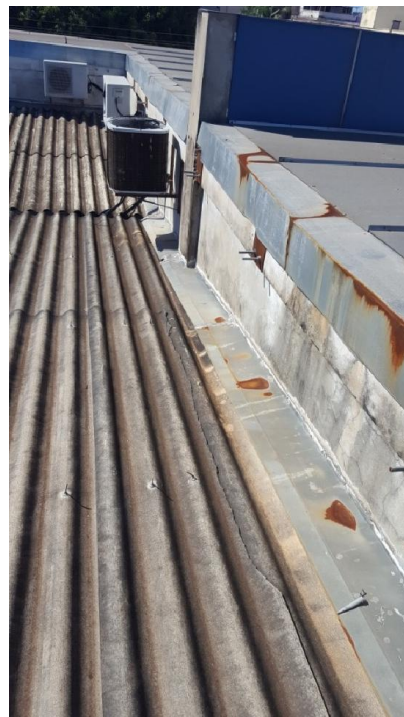
Foto 18 (Face superior do ACM da Fachada) e foto 19 (Cobertura) – Infiltrações e deformações das placas. Solução: Troca das placas danificadas e vedação das placas soltas.

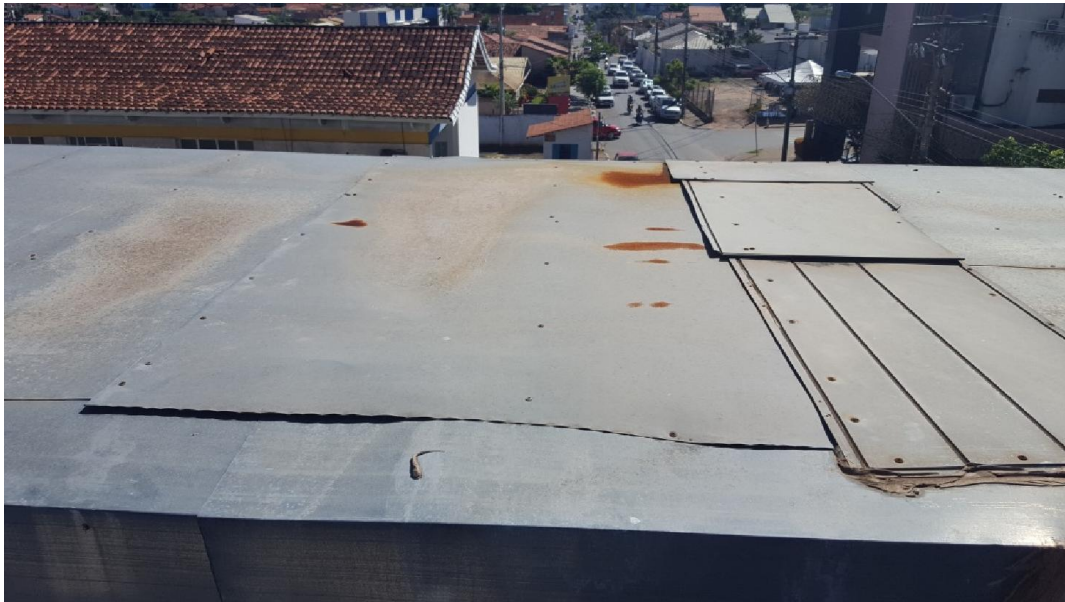
Foto 20 (ACM da Cobertura da Fachada) – Problemas na junta e deformação das placas. Solução: Troca das placas danificadas e refazer as juntas.

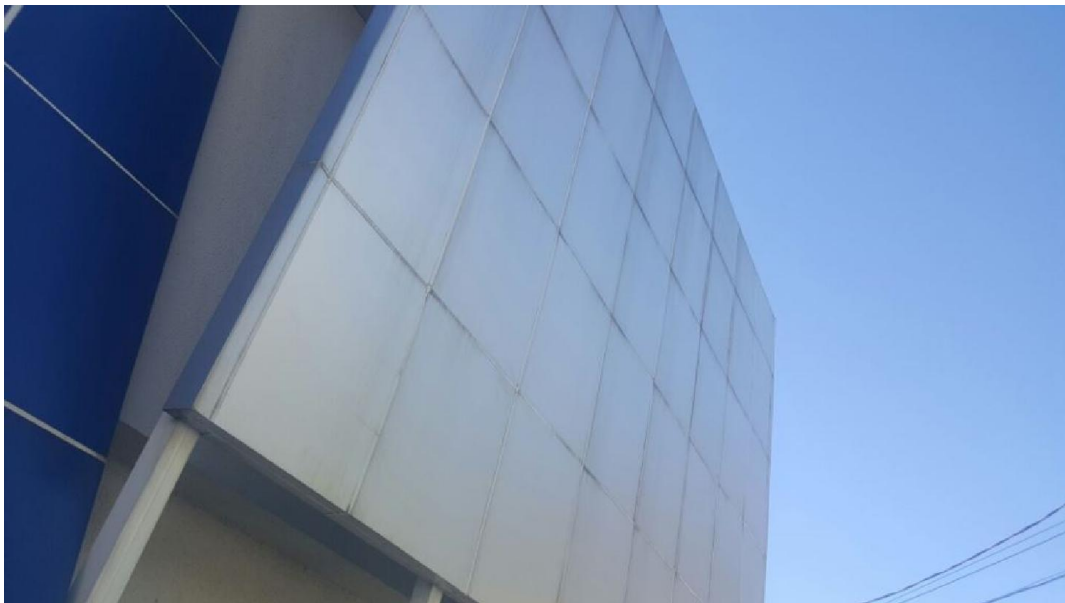
Foto 21 (ACM da Fachada) – Manchas escuras nas placas e juntas das mesmas. Solução: Uma possível limpeza pode resolver os problemas das placas, todavia as juntas devem ser trocadas.
